Quand on a un joyau urbain comme le couvent des Minimes, on sait qu'on part pour une aventure sous toutes ses formes, où l'on va mettre ses pas dans ceux qui ont forgé l'âme du bâtiment.

Le parti général de l'opération de réhabilitation est de créer un lieu de vie multifonctionnel au cœur de l'édifice et du quartier du Vieux Temple tout en conservant l'aspect du monument, sa « patine » et son intégration dans le tissu urbain. Tout l'enjeu ici était de rendre accessibles et agréables les différents espaces créés sans perturber l'ambiance générale de ce quartier populaire de Grenoble.

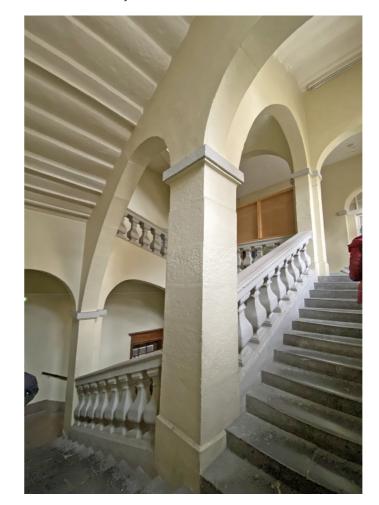
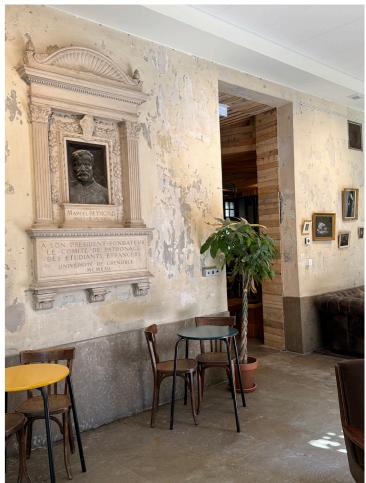
Des palettes de bois de récupération ont été utilisées pour habiller les murs mais aussi pour créer une partie du mobilier. Leur pose ajourée assure l'acoustique de l'espace.Les murs dégradés ont juste été brossés et sont entrés dans la composition de l'espace et intégrés à l'ambiance.
